"INFORME DE RESULTADOS DE AUDITORÍA"
OIC-A09/01-2025
Operatividad de Distritos
Distrito 2
Febrero 2025

Órgano Interno de Control

INFORME DE RESULTADOS DE LA AUDITORÍA

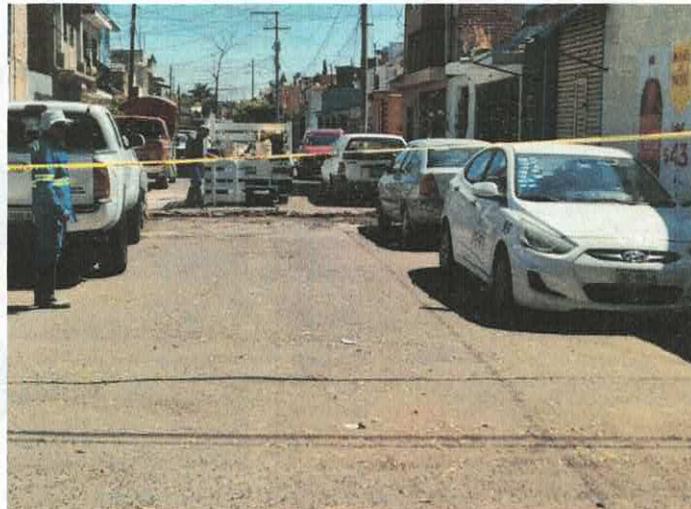
En campo se puede ver que el primer procedimiento es asegurar la integridad de los trabajadores, y del área en donde se llevarán a cabo los trabajos de reparación.

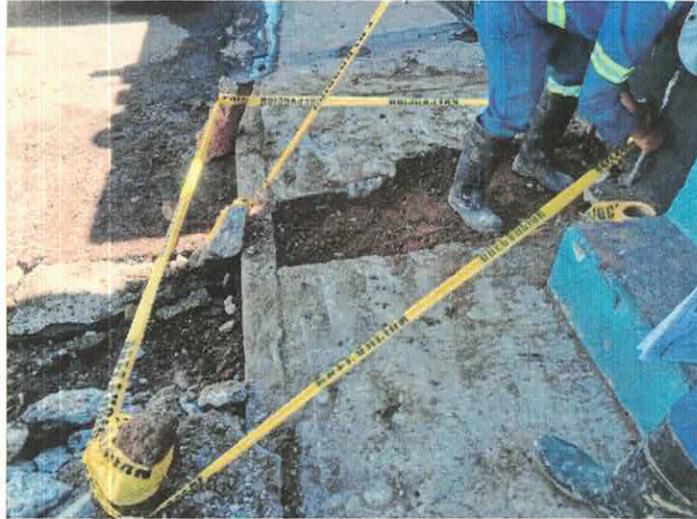
Al término de los trabajos en esta etapa de reparación de fugas, se colocan limitantes físicas a fin de evitar riesgos a la sociedad, esperando el siguiente procedimiento, el que corresponde a el área de Bacheo.

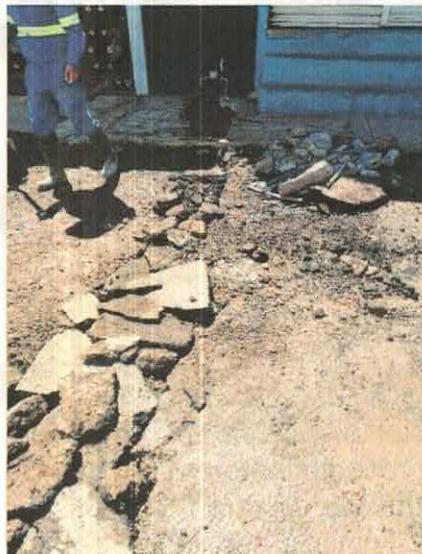
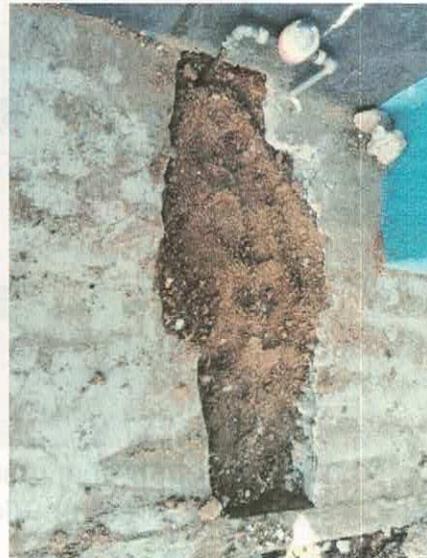
Con la finalidad de que la circulación vehicular continúe, luego de la reparación se procura dejar funcional la circulación hasta el momento en que bacheo acuda a la debida reposición de concreto, ya sea asfáltico o hidráulico.

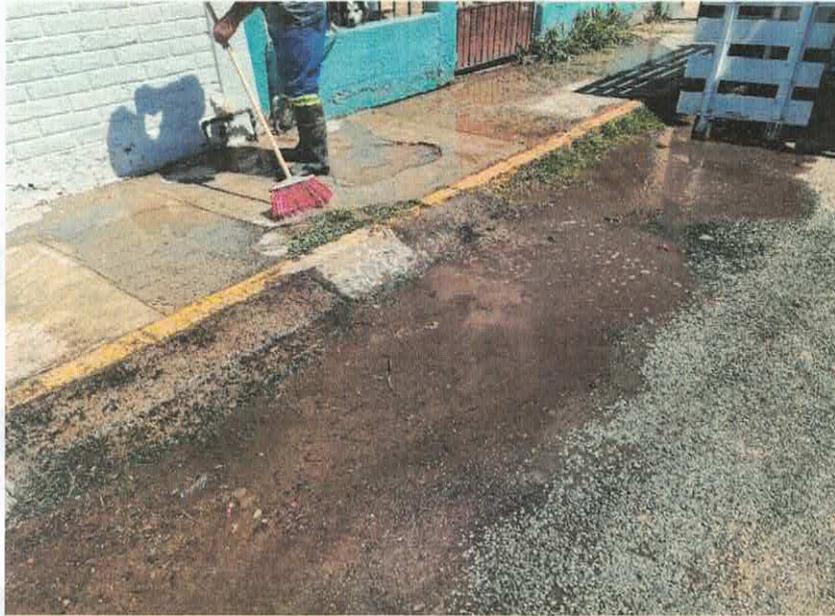
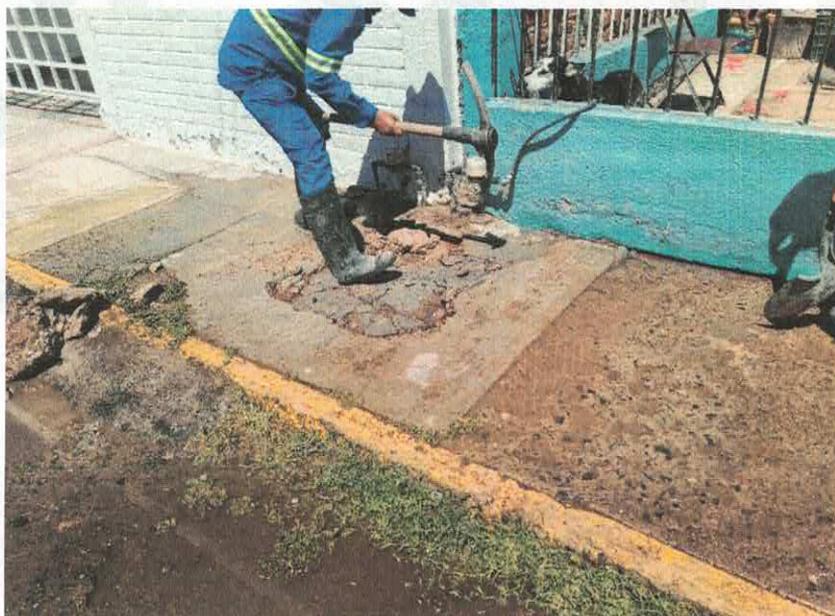
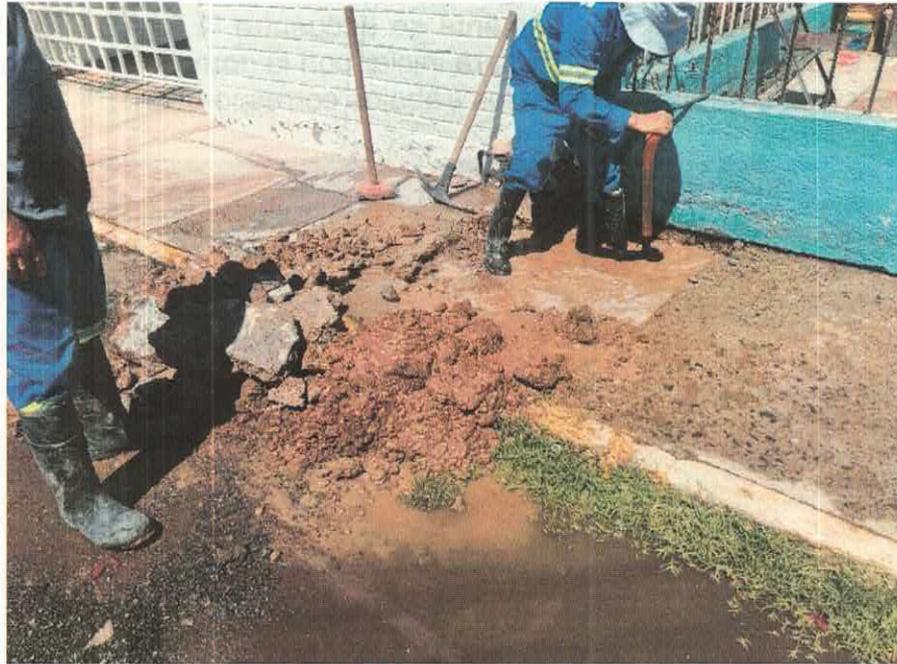
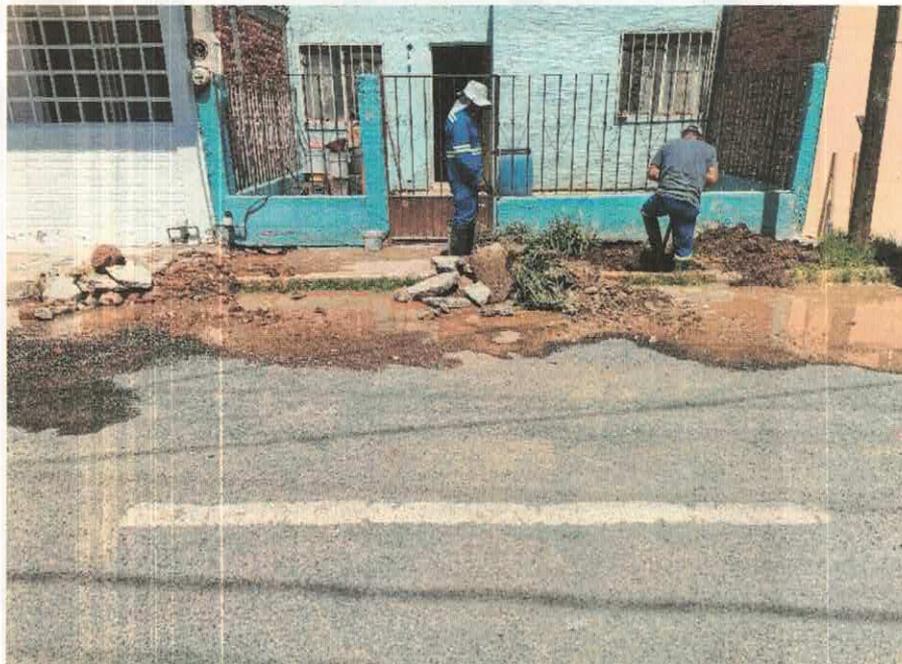
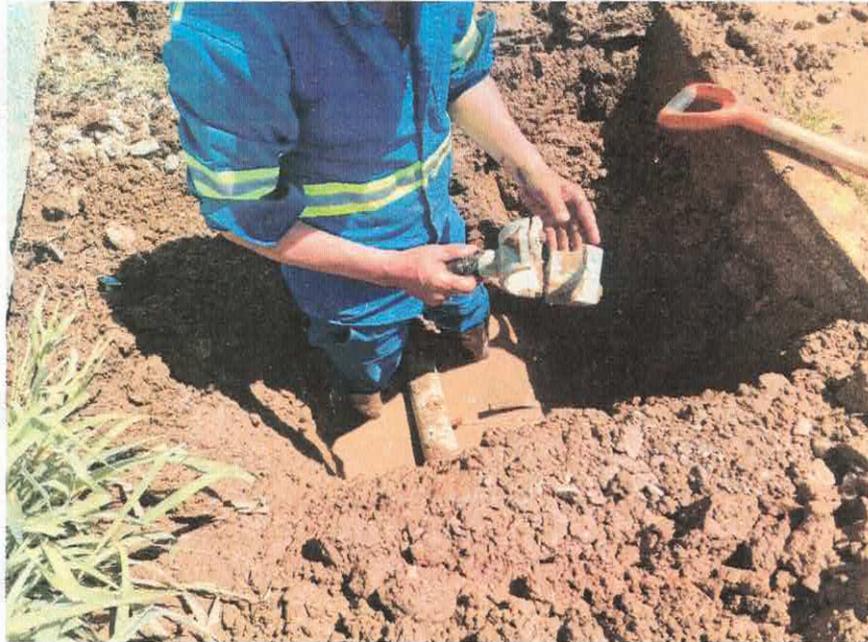
Al llegar al sitio donde presuntamente se encuentra la fuga y/o problemática, se identifica la ubicación de la fuga, para iniciar con la demolición y excavación, hasta lograr liberar el área para realizar los trabajos correspondientes.

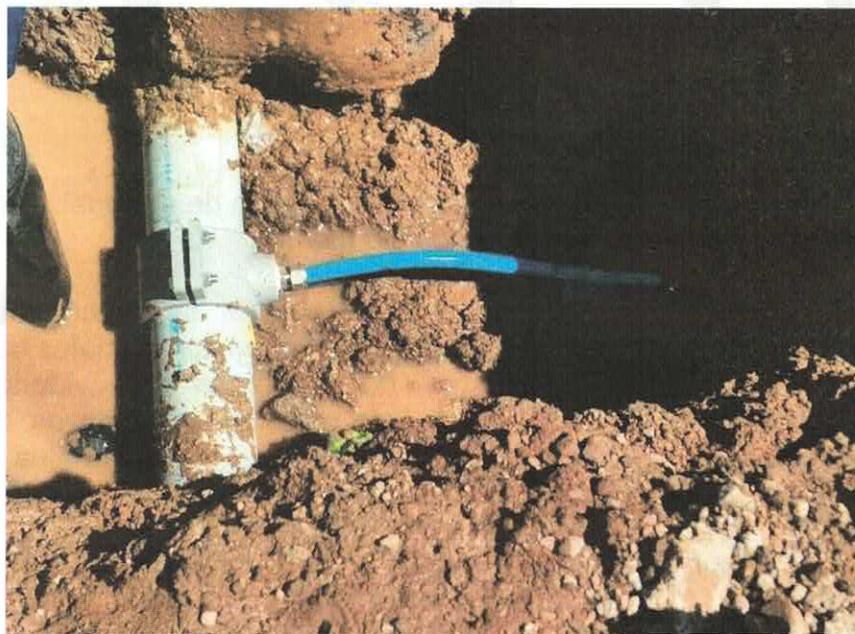
Se descubre el problema de la fuga, de manera que se logra ser puntual en las reparaciones.

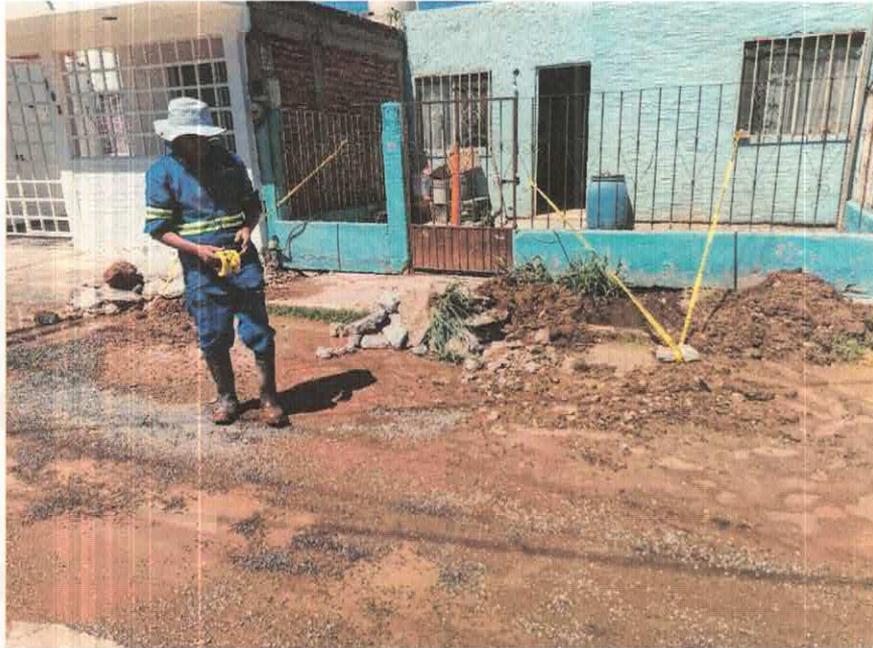
Al concluir, se colocan las medidas de seguridad.
